## Im Lernprozess

Die Zahl der Elektrofahrzeuge auf unseren Straßen hat durch die Förderprämie zuletzt stetig zugenommen. Zum 1. Juli waren 1,17 Millionen BEV in Deutschland zugelassen. Laut AXA-Versicherung sind E-Autos zu 50 % häufiger in Unfälle mit Eigenschäden verwickelt. Nach einer AZT-Untersuchung sind die Reparaturkosten von BEV in Markenbetrieben vielfach höher als bei freien Betrieben. Für den Umgang und die Handhabung von BEV im Schadenfall gibt es (noch) keine einheitlichen Prozesse. Informationen zur Reparatur und Bewertung müssen oft mühsam beim Fahrzeughersteller beschafft werden.

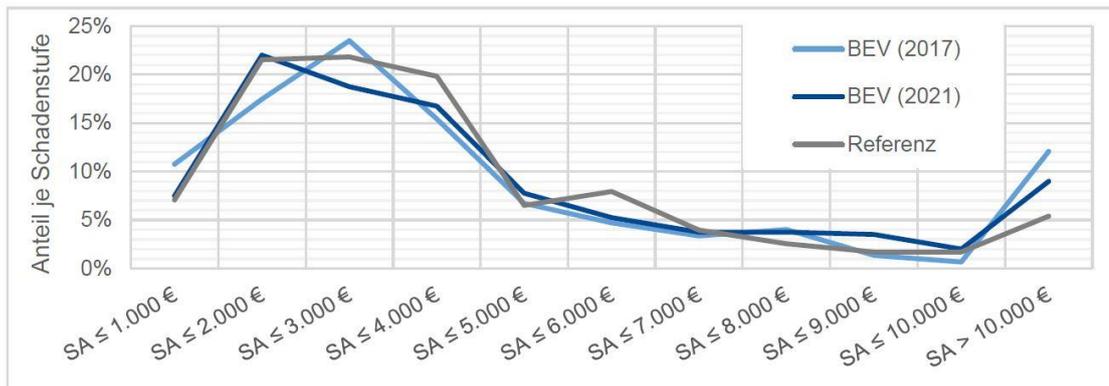
Quelle AZT: Verteilung der Kollisionsschäden nach Schadenhöhen

- Das Schadensgeschehen von BEV weicht nach Fahrerparametern, Tageszeiten und Unfallsituation nicht signifikant von dem konventioneller Fahrzeuge mit Verbrennungsmotor ab.
- Ab 7000 Euro Schadenhöhe sind die Schäden am BEV rund 18 % höher als in der Referenzgruppe.

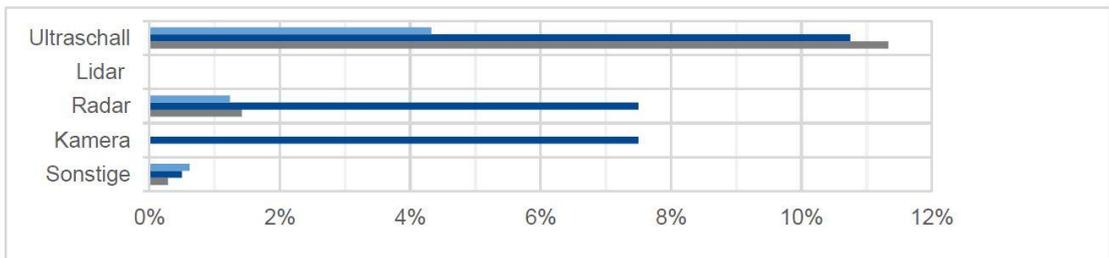
Quelle AZT: In den Schäden gefundene Sensorik für ADAS

- BEV haben signifikant mehr Kollisionen innerorts und signifikant weniger außerorts; etwa die Hälfte der Schäden bei BEV entstehen auf Parkplätzen, in Garagen und Parkhäusern.
- BEV haben im Vergleich zu Verbrennern deutlich mehr Schäden im Stand (zum Beispiel mutwillige Beschädigung oder Fahrerflucht).
- BEV weisen offenbar ein höheres Schutzpotenzial auf und verursachen weniger Personenschäden.
- BEV haben einen hohen Anteil an beschädigten Ultraschall- und deutlich mehr beschädigten Radar-Sensoren; beschädigte Kameras wie bei BEVs kamen in der Referenzgruppe nicht vor.

**AZT:** Die höhere Anzahl an beschädigten FAS-Sensoren kommt von der höheren Ausstattungsrate von BEV mit diesen Sensoren gegenüber der im Durchschnitt älteren Vergleichsgruppe. Unterschiede in der Verbau-Position konnten wir nicht erkennen.

**KTI:** Der Verbau-Ort der Sensoren unterscheidet sich in der Regel nicht von dem des Fahrzeuges mit konventionellem Antrieb. Des Weiteren weisen die BEVs aufgrund des jungen Fahrzeugalters meist eine hohe Ausstattungsquote bzgl. FAS-Sensorik auf, so dass diese bei Unfällen häufiger beschädigt werden. Hinzu kommen die erhöhte Anzahl an Parkschäden (s. Frage Nr. 1).

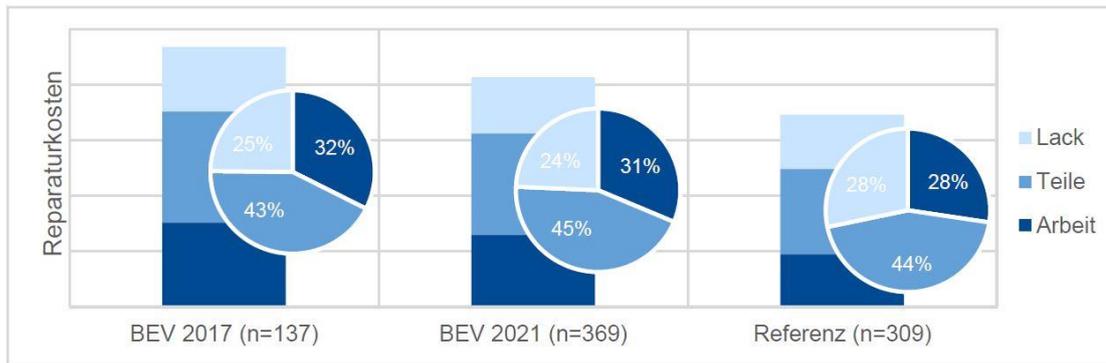
Quelle AZT: Reparaturkosten nach Kollisionen (ohne Totalschäden)

- BEV haben signifikant mehr leichte Schäden und signifikant weniger schwere Schäden als die Referenzgruppe.
- BEV haben weniger schwere Unfälle im Längsverkehr; Schäden an Motorhaube (Frontdeckel), Scheinwerfern, Längs- und Querträgern kommen deutlich weniger vor als bei der Referenzgruppe (Hinweis dafür, dass die stärker verbreiteten FAS ihre Wirkung entfalten).
- Stoßfängerverkleidungen beim BEV werden vergleichbar oft beschädigt wie bei Verbrennern.
- Beim Parken spielen FAS ihre Vorteile nicht aus; zu 30 % kollidieren BEV mit Pollern, Pfosten oder einem Mast, zu weiteren 24 % mit einer Wand oder Mauer; die Seitenwand hinten rechts ist bei BEV geringfügig öfter von Schäden betroffen als bei Verbrennern.
- Arbeits- und Teilekosten sind bei BEV gegenüber Verbrennern erhöht, die Lackierkosten nicht.
