# TECHNIK- NEWSLETTER

Fahrzeug-Thermografie

# Maximale Transparenz

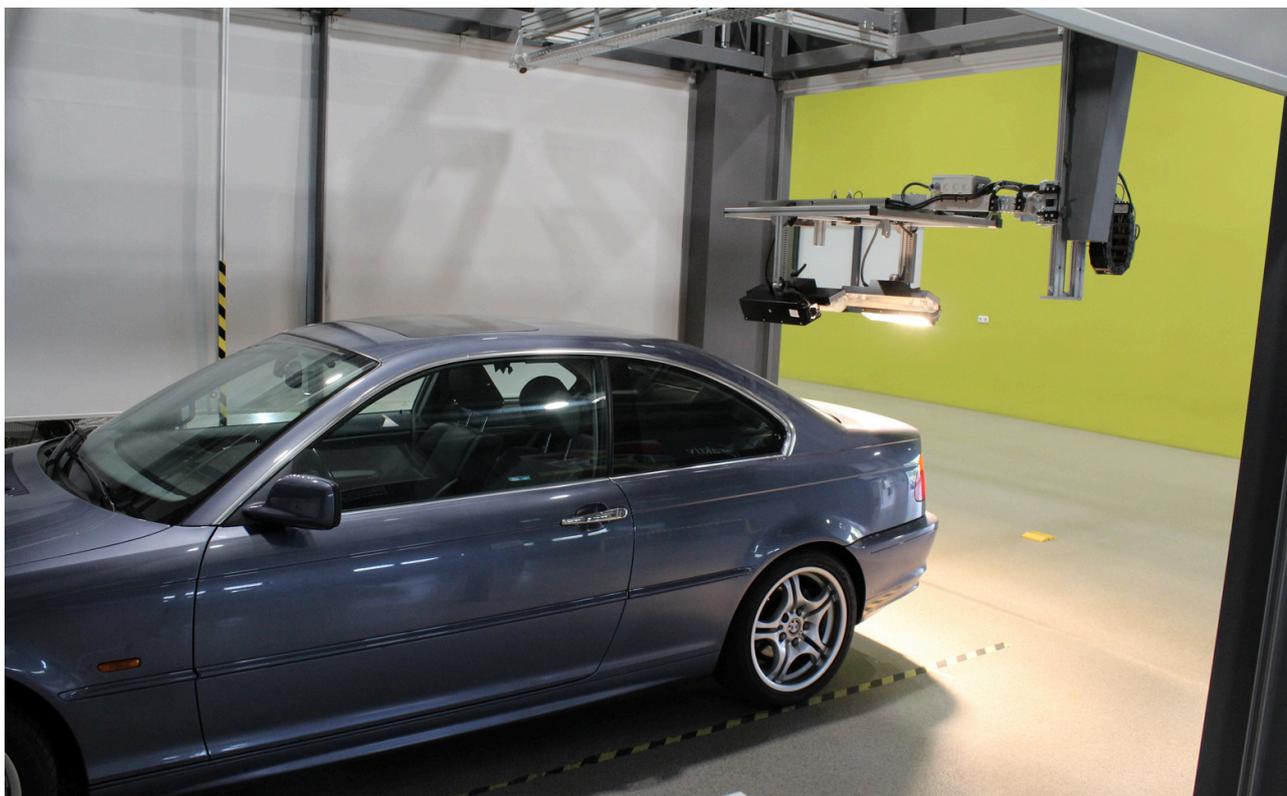
*Um Fahrzeuge auch von oben scannen zu können, wurde die Messvorrichtung an einem Schwenkarm positioniert*

Mit der genannten Messvorrichtung konnte bisher jedoch nur eine Fahrzeugflanke analysiert werden. Um die andere Seite sowie Front und Heck zu analysieren, musste das Fahrzeug umpositioniert und wieder parallel zur Messvorrichtung gestellt werden. Zudem wurden Dach und Motorhaube ausgespart. In einer weiteren Ausbaustufe wurden diese Defizite eliminiert. Die Messtechnik ist auf einem Schwenkarm montiert, der das Fahrzeug quasi vollautomatisch von allen Seiten (360 °) abfährt und anschließend die Motorhaube und den Dachbereich abscannt.

Mithilfe der Hebeanlage lässt sich die Scaneinheit auf eine Höhe von circa 3,5 Metern hochfahren. Andere Abmessungen sind ebenfalls möglich, da jede Anlage quasi individuellen Erfordernissen angepasst werden kann.

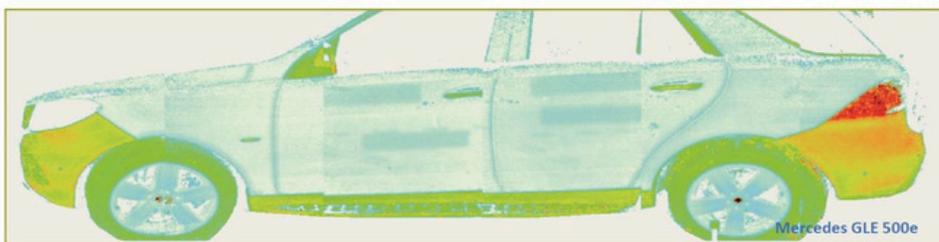
Dieser Mercedes GLE 500e ist unfallfrei. Es handelt sich um ein Fahrzeug im Originalzustand.

Die grünliche-homogene Farbcodierung beweist den Originalzustand des Fahrzeugs. Die dunklen Rechtecke an den Türen zeigen uns die Dämmmatten.

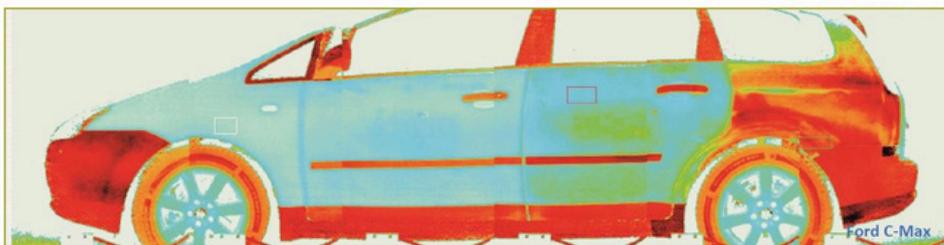
Dieser Ford C-Max hat im Heckbereich links einen in Stand gesetzten Unfallschaden.

Das hintere Seitenteil wurde in Stand gesetzt und nachlackiert. Bei der hinteren Tür wurde ein Farbangleich vorgenommen.

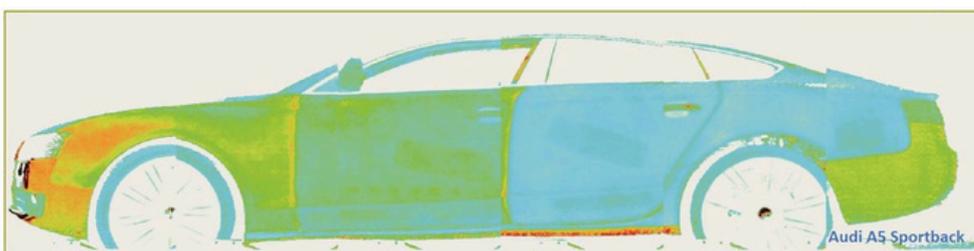
Unter der Folierung dieses Audi A5 Sportback versteckt sich ein in Stand gesetzter Schaden.

Der Kotflügel und die Frontverkleidung wurden in Stand gesetzt, der Stoßfänger gespachtelt und die vordere Tür beilackiert.

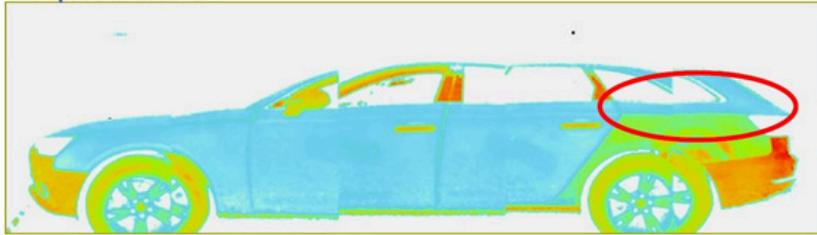
### Beispiel Audi A4

Laut Reparaturrechnung wurden das kompl. Seitenteil hinten links inkl. des Dachholms lackiert. Weiterhin soll die Heckverkleidung erneuert worden sein.

Die thermografische Auswertung zeigte jedoch auf, dass das Seitenteil lediglich unterhalb lackiert wurde. Der Dachholm hingegen wurde nicht – wie berechnet – lackiert. Auch die Heckverkleidung wurde nicht wie in der Rechnung aufgeführt erneuert, sondern lediglich linksseitig in Stand gesetzt und beilackiert.

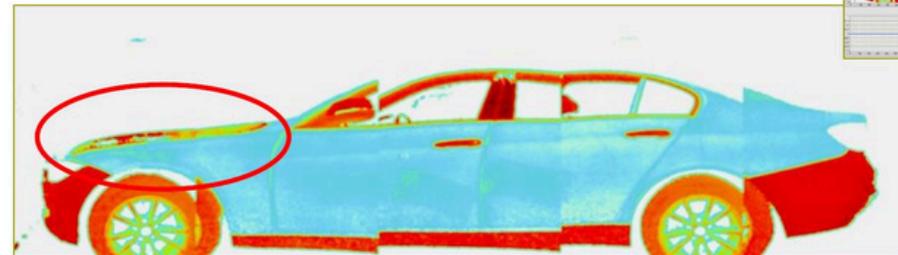
### Beispiel BMW

Gemäß der Reparaturrechnung wurde die kompl. Motorhaube lackiert.

Tatsächlich wurde jedoch die Motorhaube lediglich linksseitig im Teilstück lackiert.

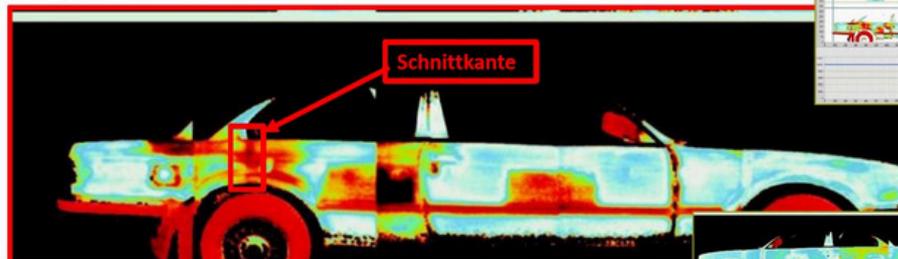
### Beispiel BMW 3er

Gemäß der Reparaturrechnung soll ein neues Seitenteil hinten rechts eingesetzt worden sein.

Tatsächlich wurde jedoch lediglich ein Teilersatz (hinterer Bereich)vorgenommen.

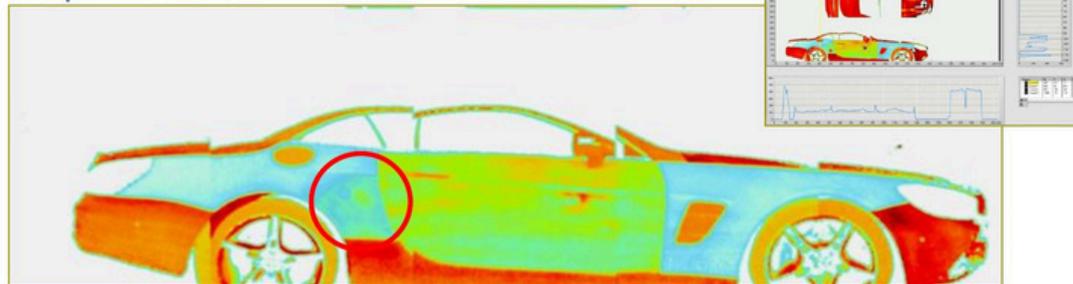
## INTERPRETATION DER WÄRMEBILDER Beispiel Mercedes SL

Laut Reparaturrechnung soll das Seitenteil hinten rechts kompl. lackiert worden sein.

Es fand jedoch nur eine Beilackierung des rechten Seitenteils statt.

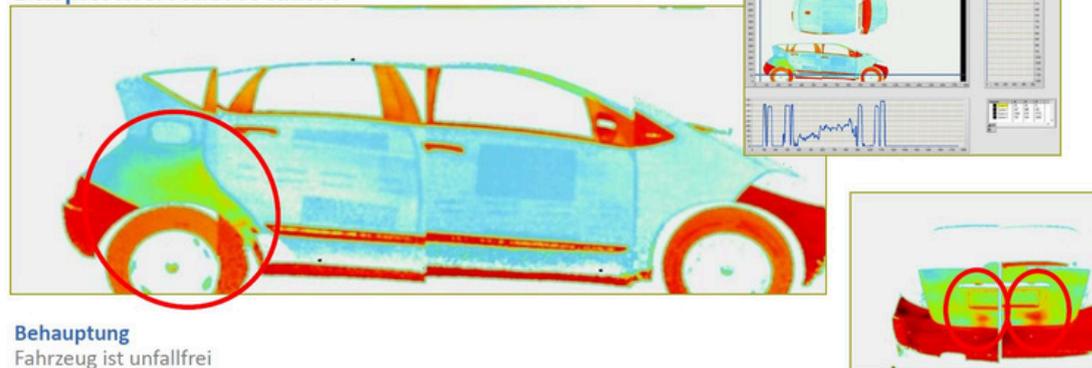
## INTERPRETATION DER WÄRMEBILDER Beispiel Mercedes A-Klasse

Fahrzeug ist unfallfrei

Das Fahrzeug ist nicht unfallfrei. Es wurden das Seitenteil hinten recht sowie die Heckklappe in Stand gesetzt und nachlackiert.

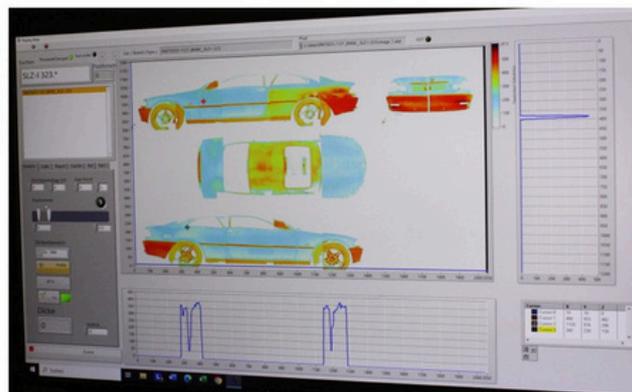
### Beispiel BMW e46

Das Fahrzeug wurde am Radlauf hinten links repariert und die hintere Seitenwand sowie der hintere Stoßfänger lackiert. Ansonsten befindet sich das Fahrzeug im Original-Lack ab Werk. Die Reparaturstelle und Beilackierung ist im Thermografie-Scan eindeutig dokumentierbar.

Bei der Prüfung mittels Thermografie werden Veränderungen zum Originalzustand der Bauteile sofort farblich sichtbar, da aufgebrachte Materialien eine andere Wärmeleitfähigkeit aufweisen. **Dadurch lassen sich verdeckte Schäden oder ausgetauschte Bauteile recht einfach erkennen.**

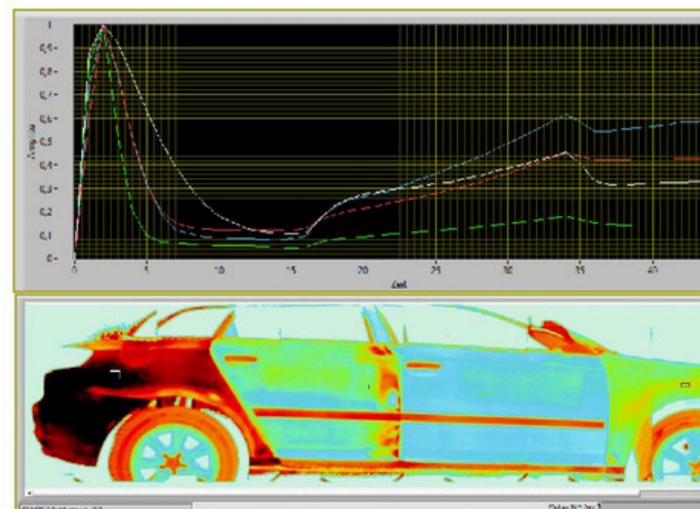
So wie im nachfolgenden Bild dargestellt, sollten Fahrzeug-Thermografie-Auswertungen immer aussehen.

Zu jedem Fahrzeugsan gehört das entsprechende Zeit-Diagramm.

*Der grafisch aufgezeichnete Wärmeverlauf ist wie ein dokumentierter Fingerabdruck des Fahrzeugs. Zum Beispiel ideal geeignet für einen schnellen Check von Leasingfahrzeugen bei Leasing-Beginn und Leasing-Ende.*

Der erzeugte Fahrzeugsan (Wärmebild) lässt sich durch Verschieben entsprechender Parameter unterschiedlich stark (Intensität) darstellen. Somit kann bei unsachgemäßer Anwendung durchaus ein übertriebener oder falscher Eindruck erweckt werden.

Ein Gutachten, bei dem also der dazugehörige Wärmeverlauf in Form des Zeitdiagramms nicht beinhaltet ist, ist somit eindeutig angreifbar. Ein Zeitdiagramm, das den tatsächlichen Wärmeverlauf aufzeigt, ist faktisch wie ein genetischer Fingerabdruck und jederzeit reproduzierbar.
